ЦЕМСИС
КУЛЬТУРА МОЩЕНИЯ

Анализ дефектов тротуарного камня в процессе эксплуатации

Эксплуатационные дефекты тротуарной плитки

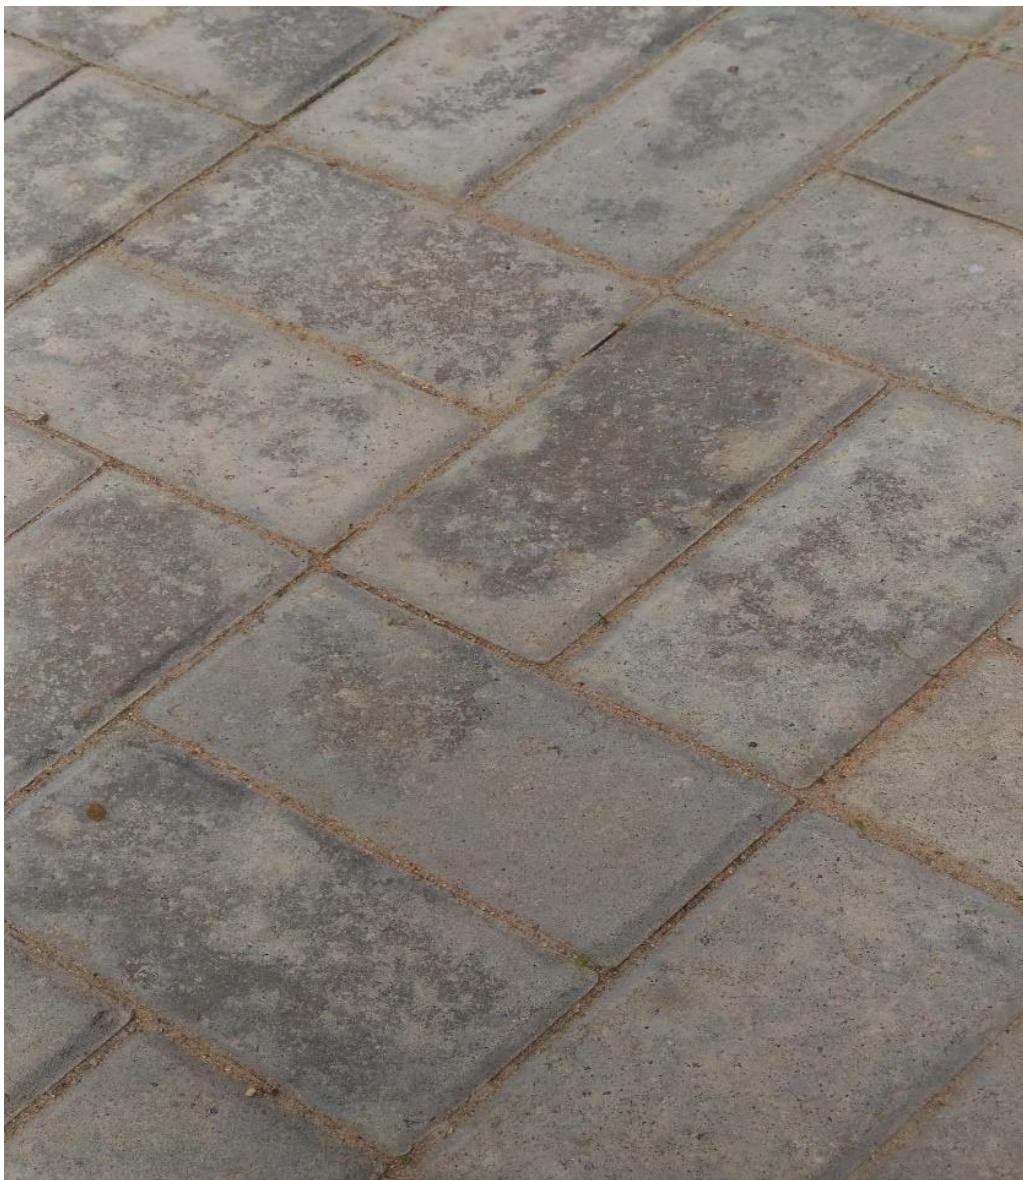
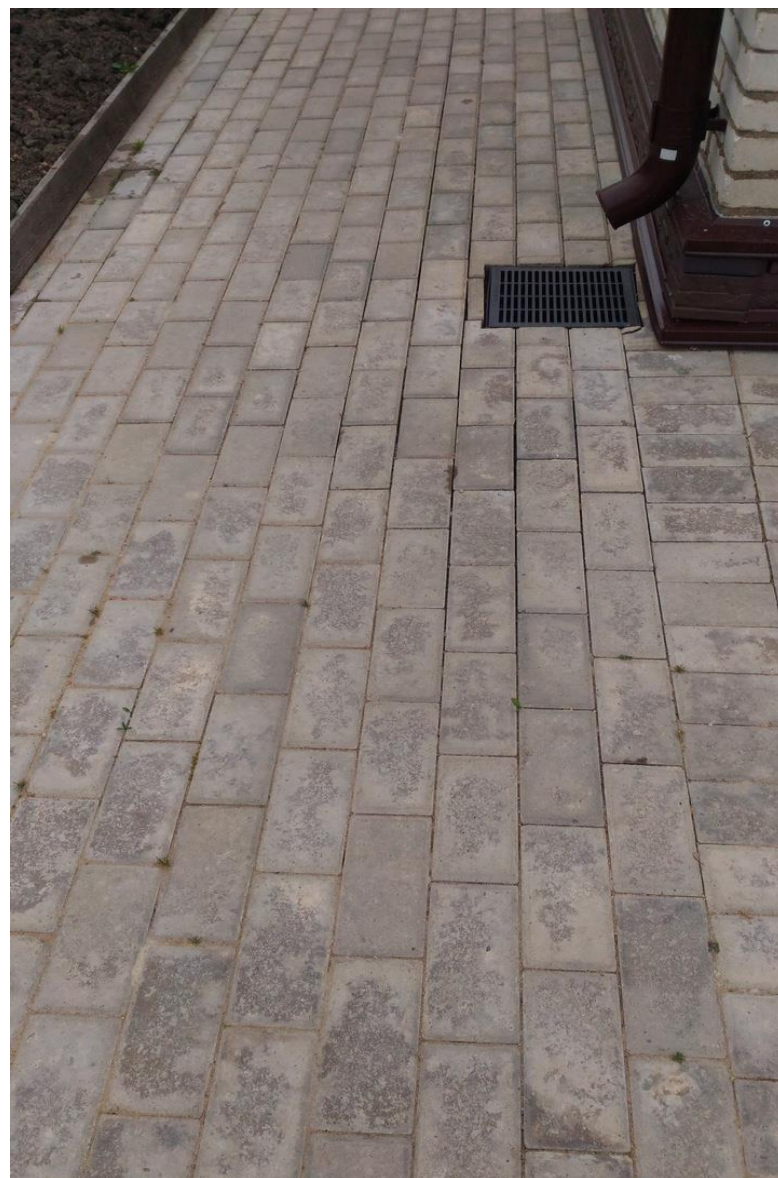
Вторичные высолы

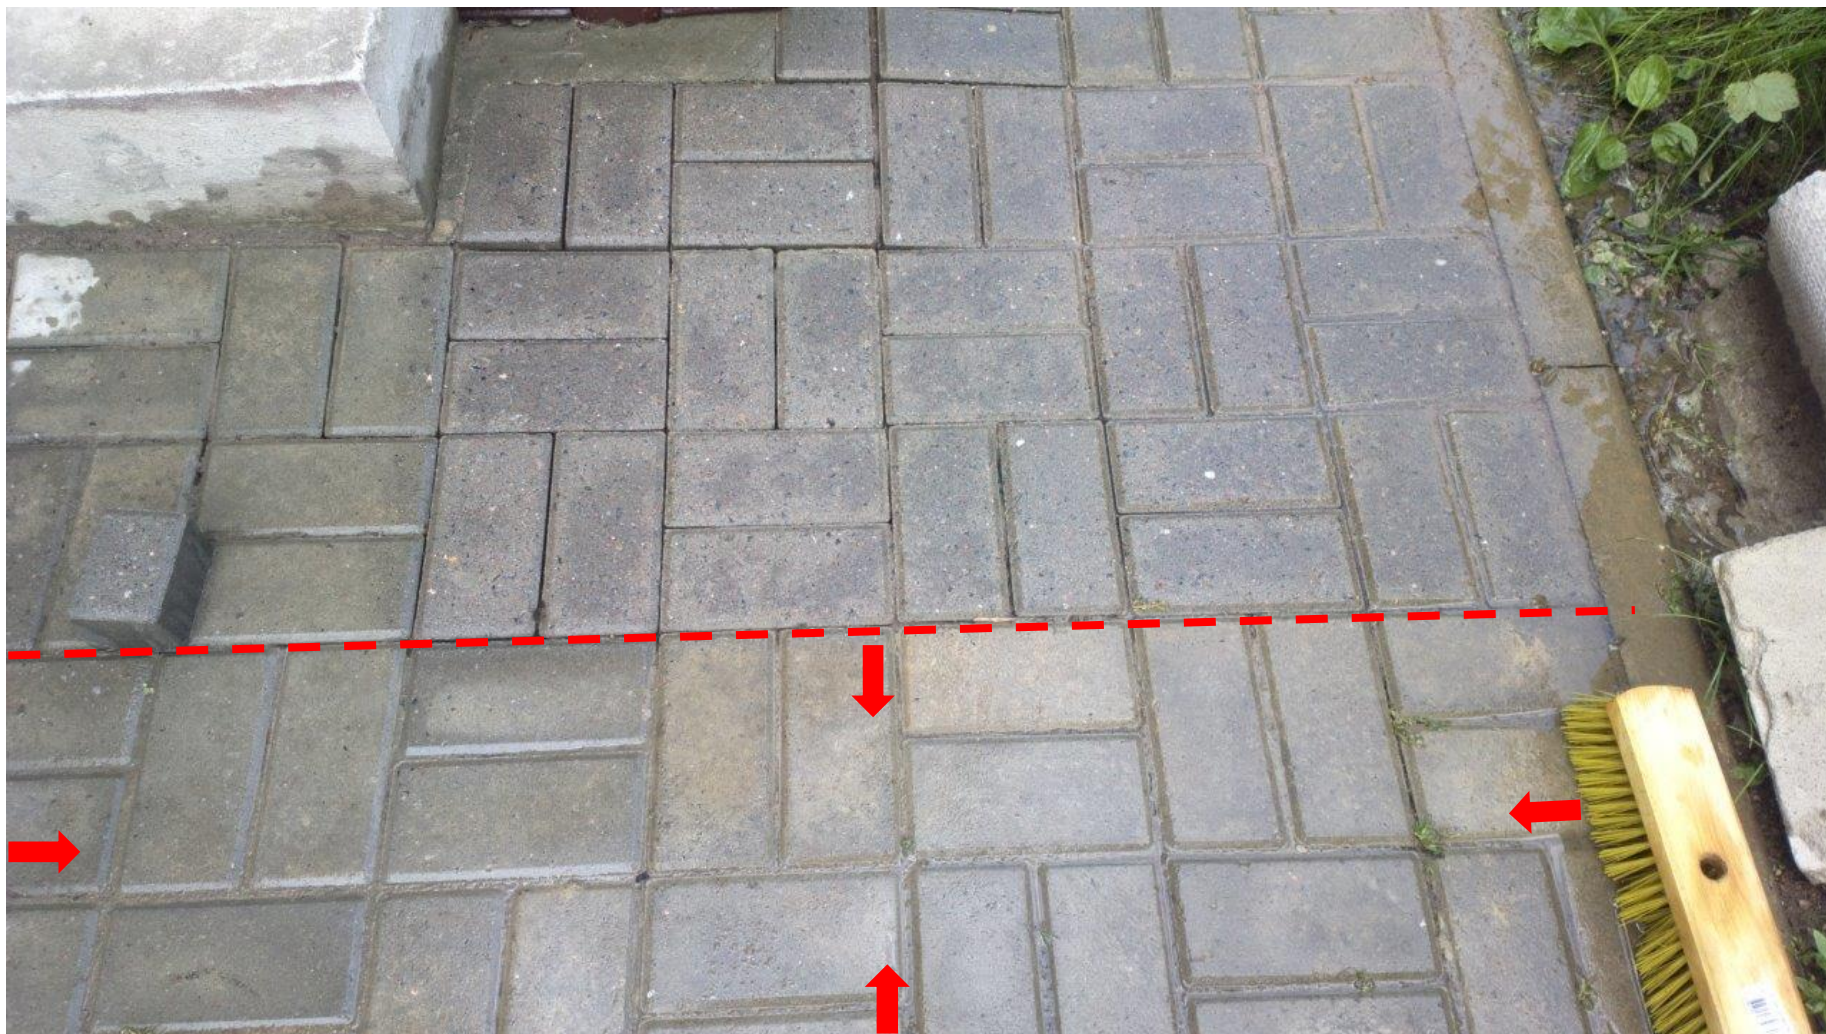
Образование вторичных высолов

Плитка после очистки средством от высолов

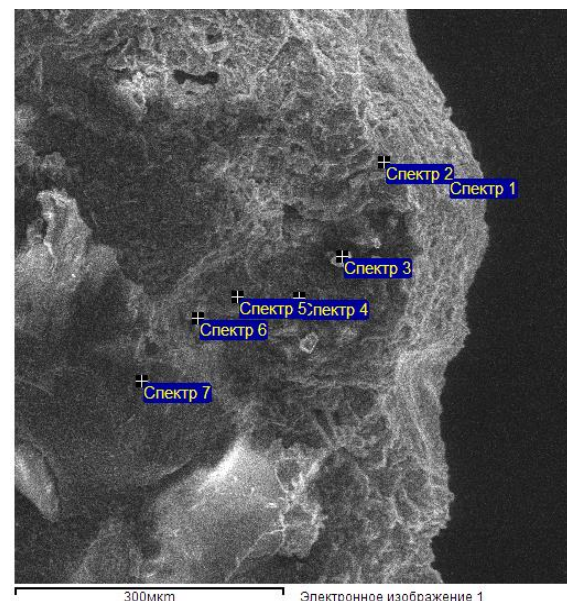
Результаты рентгенофазового и элементного анализа, анализа дисперсности образовавшихся налетов

Высолы представляют собой магниево-кальциевые соединения. Поступление элементов, способных сформировать доломит, объясняется наличием водорастворимых соединений в дорожном основании (щебень из доломитизированного известняка) или минерализованной поверхностной воды.

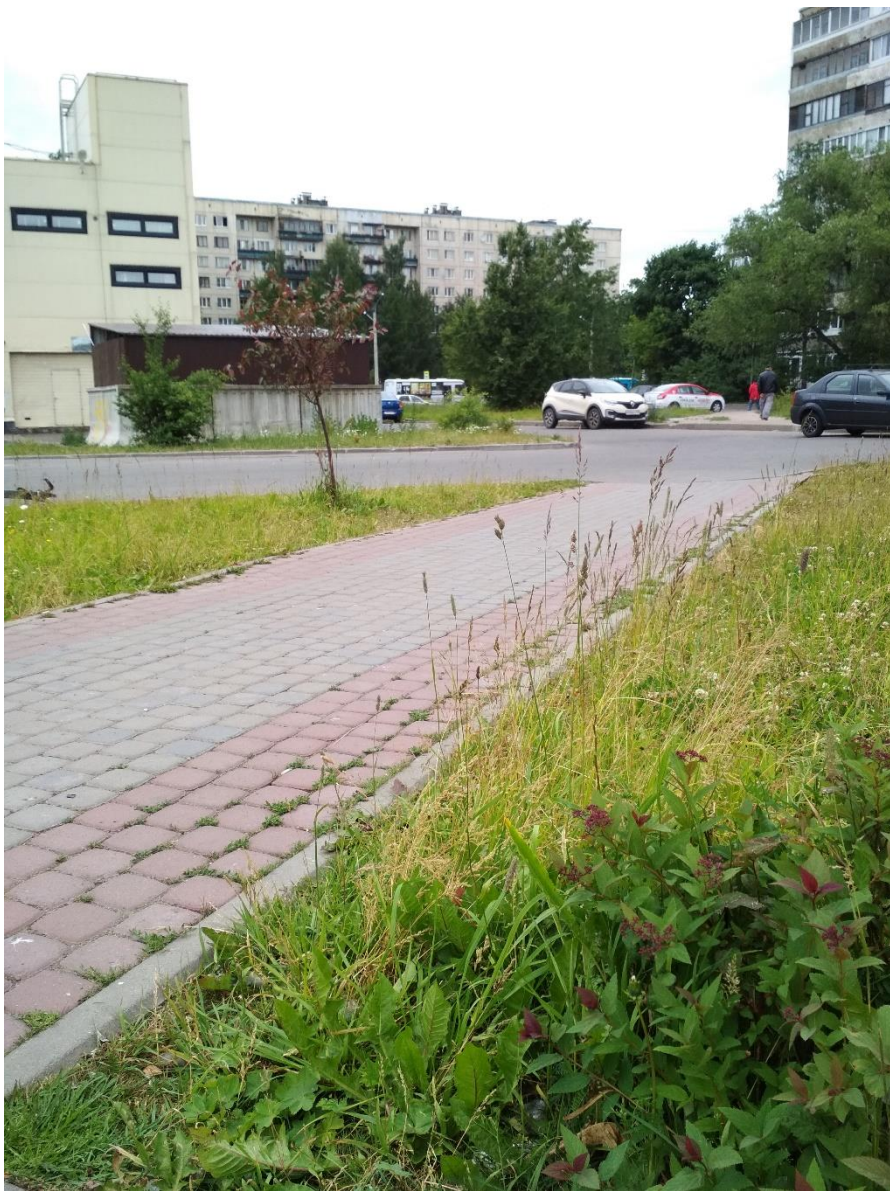
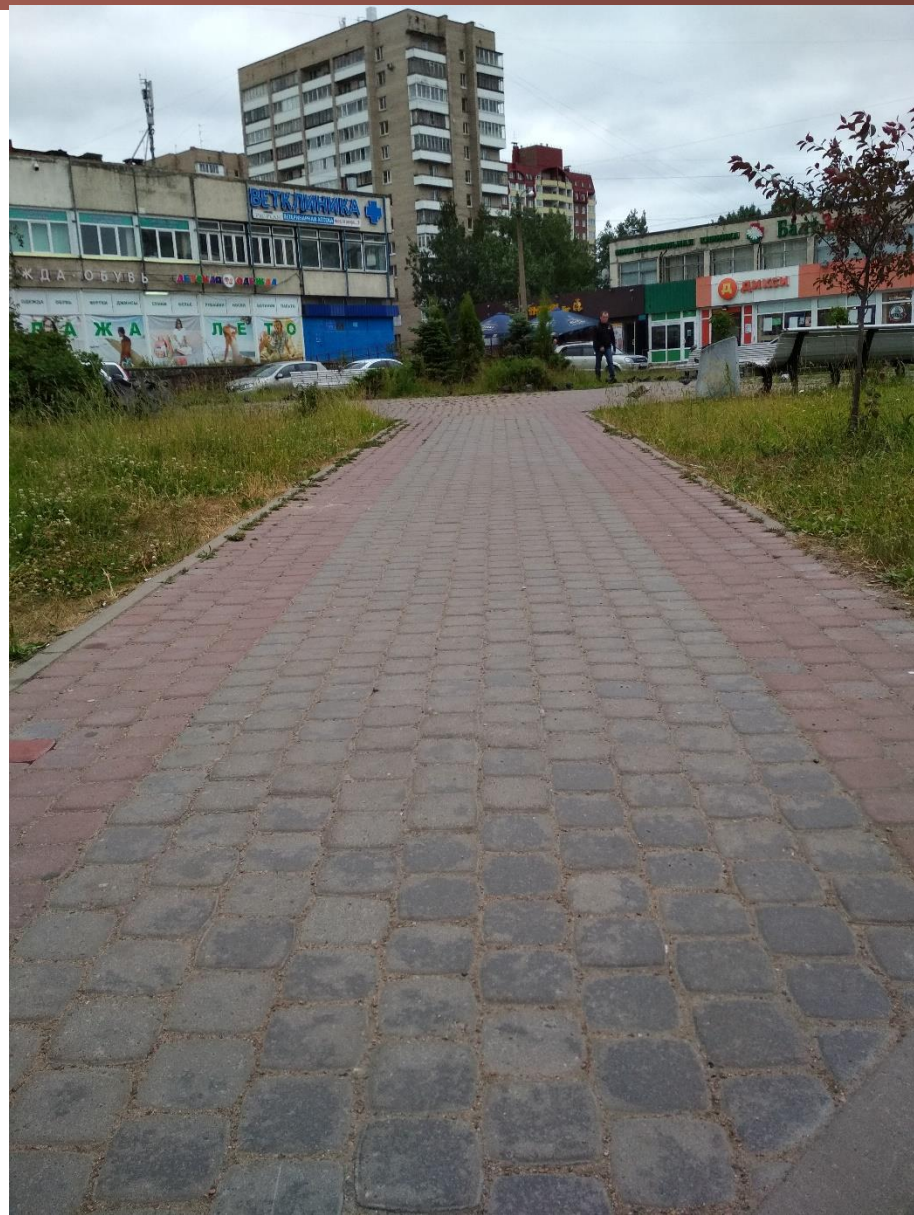
Потемнение лицевой поверхности камня

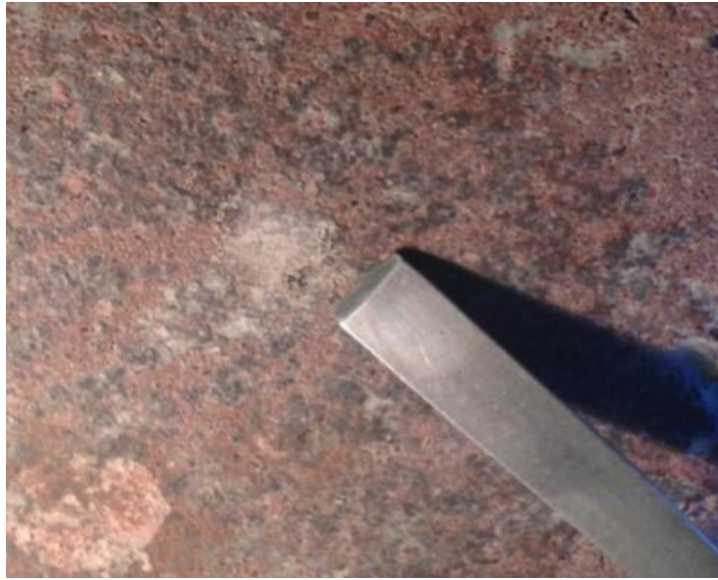
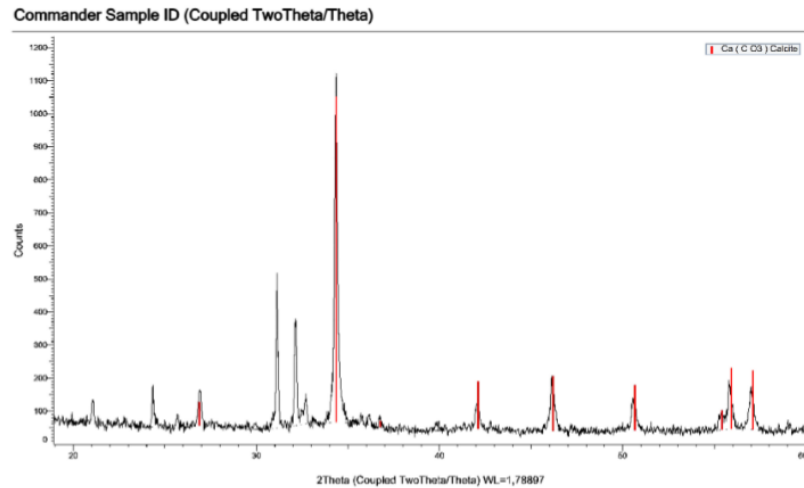
Результаты элементного анализа и рентгенограмма исследуемого образца

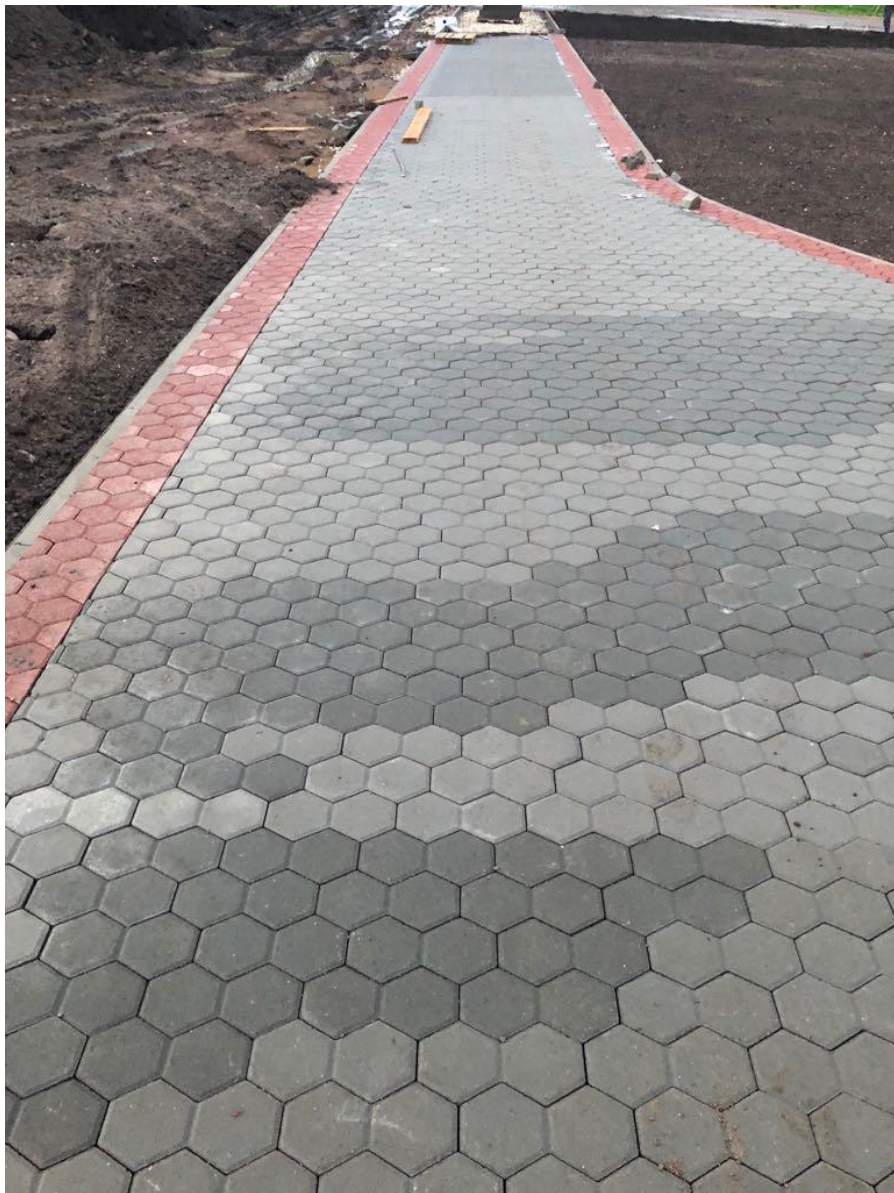
Потемнение лицевой поверхности камня. Выводы

Исследуемый элемент представляет собой минерал Кальцит CaCO_3 , который образовался по причине вымывания портландита из цементного камня.

**Коррозия первого вида
(выщелачивание)**

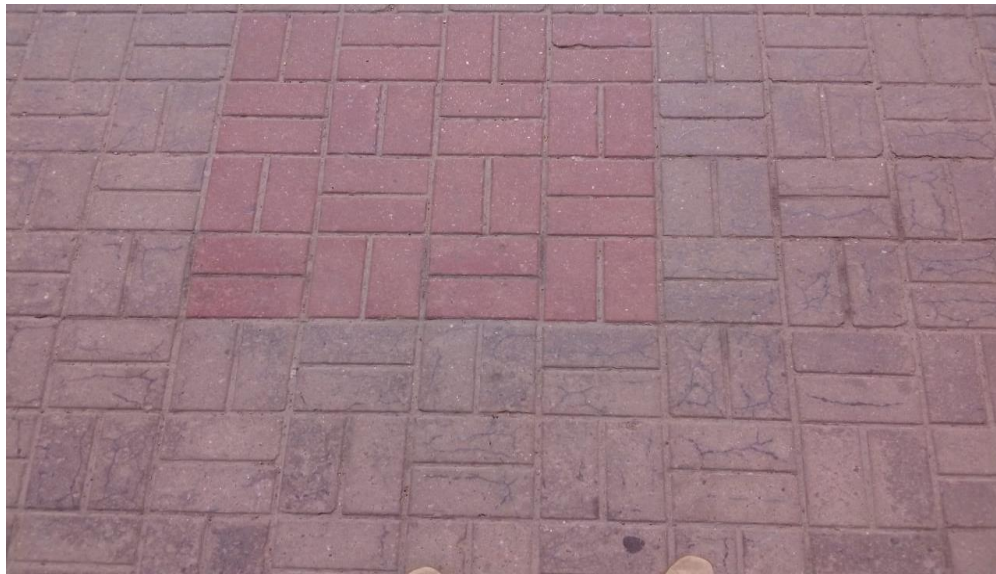
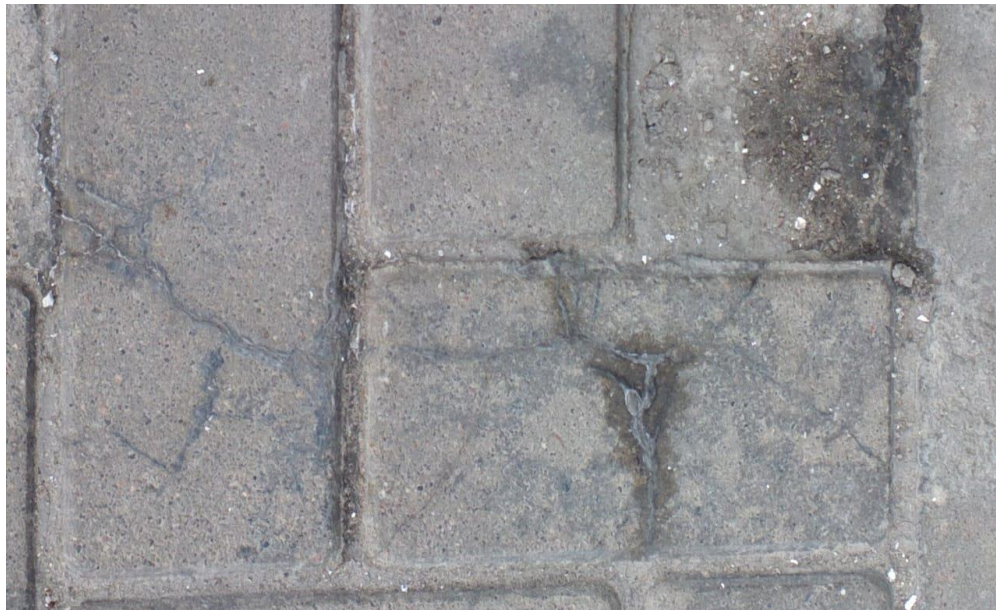
Сетка трещин на лицевой поверхности камня

Так наз. “Паутинка” на лицевой поверхности тротуарного камня. Концентратор напряжений в бетоне – растрескивание камня при демонтаже.

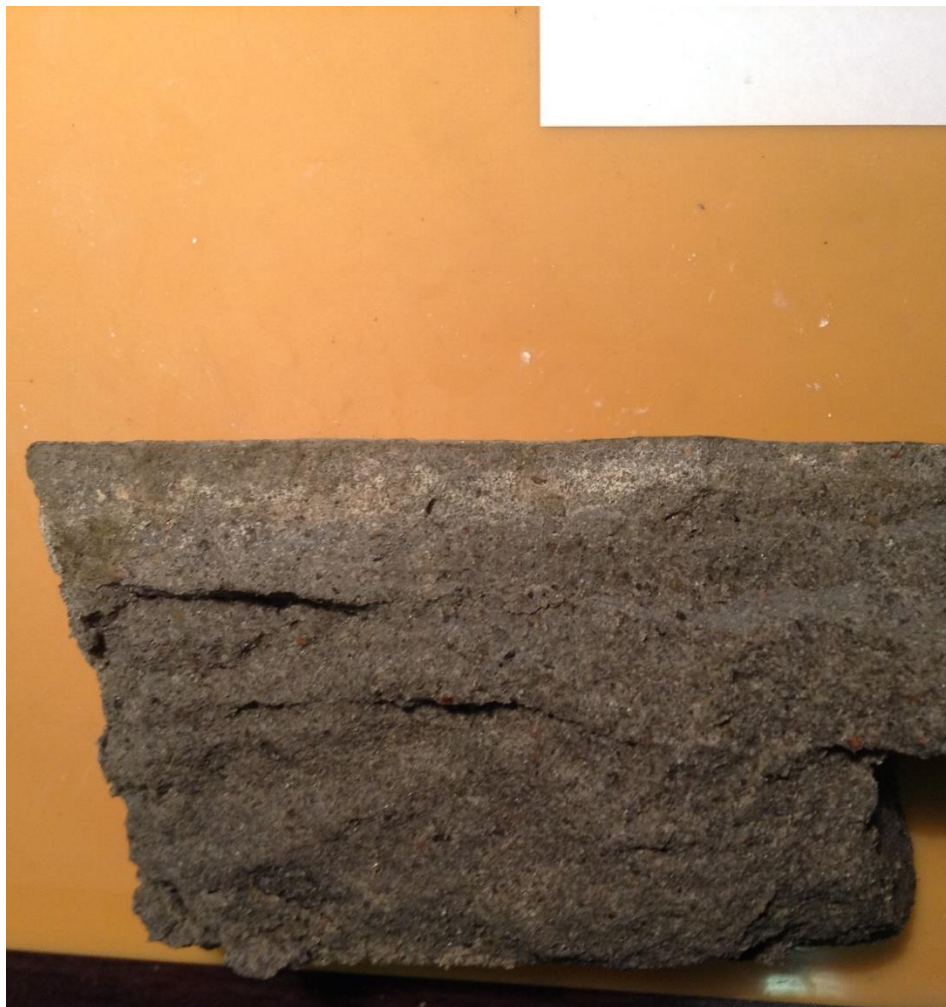
Сетка трещин на лицевой поверхности камня. Выводы

По предварительным результатам – наличие этtringита в высокой концентрации на лицевой поверхности тротуарного камня.

Сульфатная коррозия
