ЦЕМСИС
КУЛЬТУРА МОЩЕНИЯ

Анализ дефектов тротуарного камня в процессе эксплуатации

Эксплуатационные дефекты тротуарной плитки

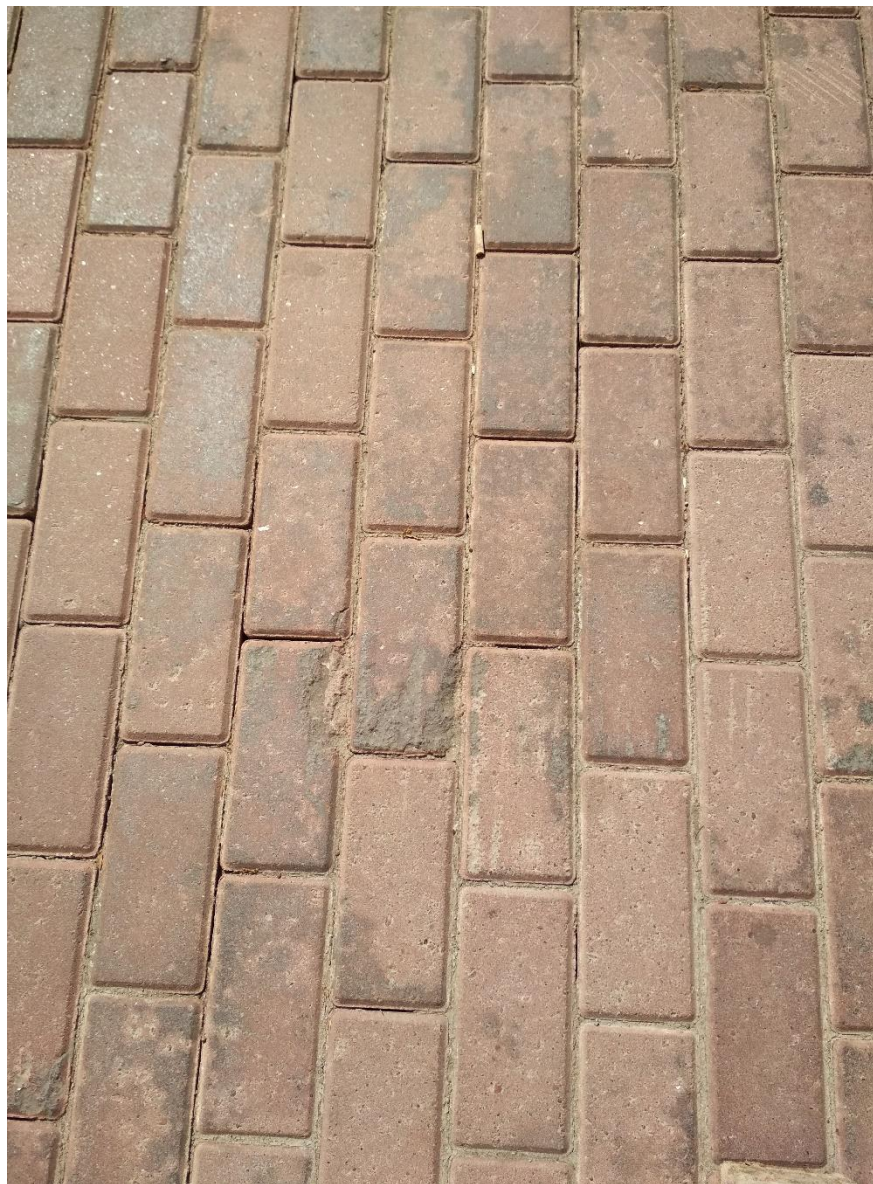
- Потемнение поверхности отдельных изделий в мощении,
- Вторичные высолы,
- Поверхностные трещины,
- Загрязнения от зеленых насаждений

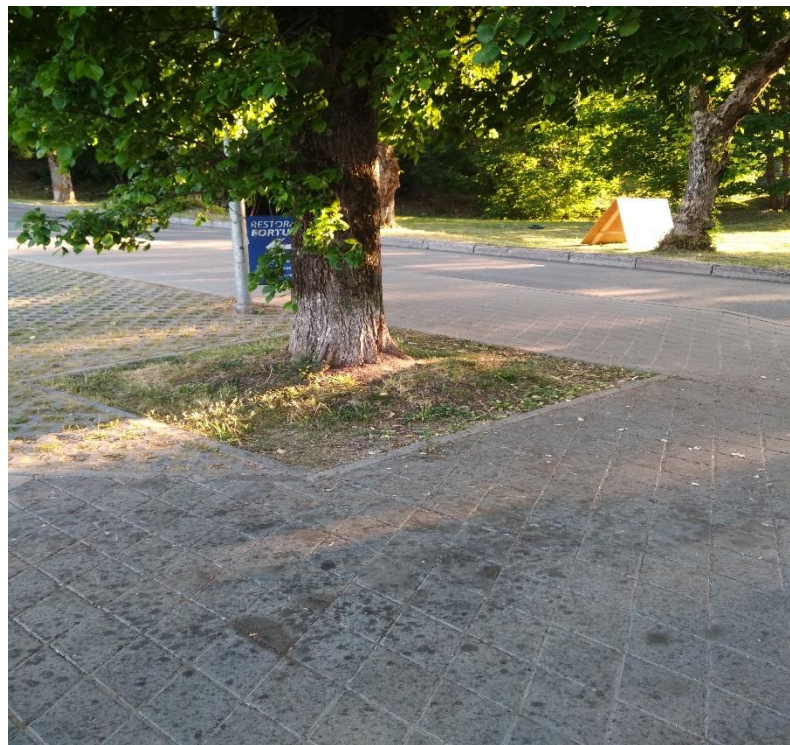
Вторичные высолы

Высолы представляют собой магниево-кальциевые соединения. Поступление элементов, способных сформировать доломит, объясняется наличием водорастворимых соединений в дорожном основании (щебень из доломитизированного известняка) или минерализованной поверхностной воды.

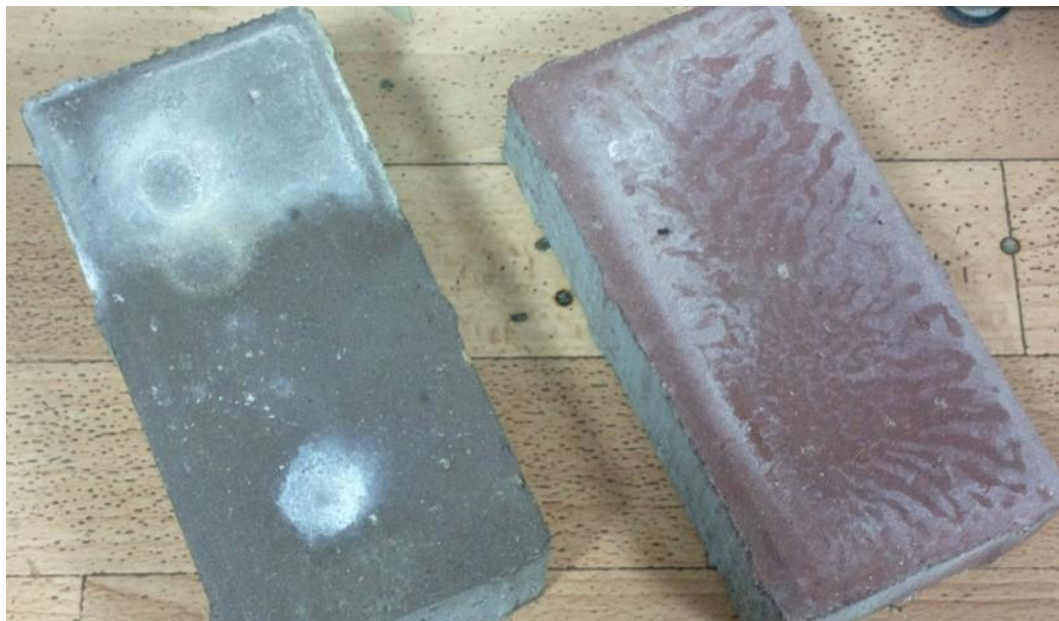
Образование вторичных высолов

Выцветы (высолы) – это отложение на поверхности плит кристаллов растворимых соединений из **состава бетона**.
